今月のお仕事

本巣市 K 様 リフォーム工事

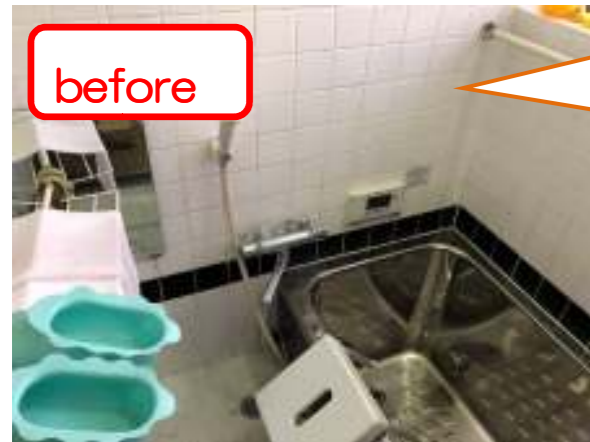
before

☆浴室改修
タイル張りの浴室を
ユニットバスに交換
します。

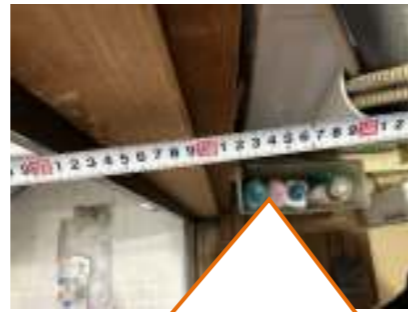
現地調査です、壁芯寸法、1820×1365 の 1216 サイズに対して、W寸法は良かったですが、奥行寸法が少し足りません。脱衣場は現状維持だったので、ユニットバスの寸法を特注サイズにします。タカラのユニットバスは 25 ミリ単位で特注できます。

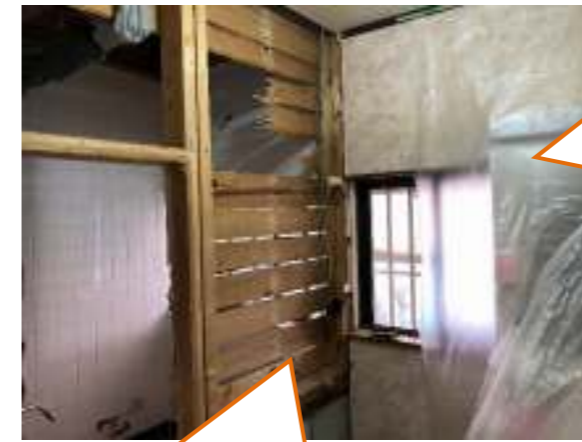
解体工事です。
脱衣場はそのままですが、浴室に面する所だけはドアの位置が変わるので解体します。

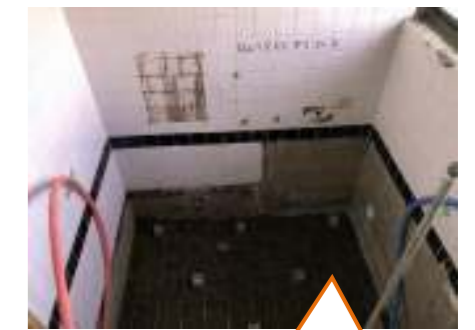
解体が終わり、配管、配線をやり直します。土間コンクリートの準備のため、鉄筋を敷きます。

浴室の解体はシロアリの排外が多いので、解体しながらシロアリをチェックしていきます。

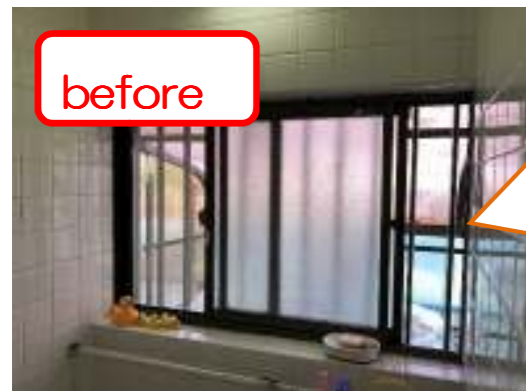
before

☆浴室サッシ
このままでもユニットバスは施行出来ますが、サッシ横に壁が必要なので、サッシの開け閉めが不便になります。なので、サッシの交換も一緒にします。サッシの性能も格段にUPします。

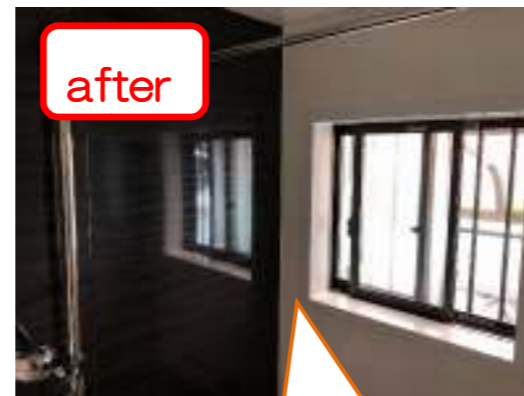
after

このようにサッシ横に壁が必要になります。

脱衣場から見た浴室入口です。浴室面の壁を作り直しています。

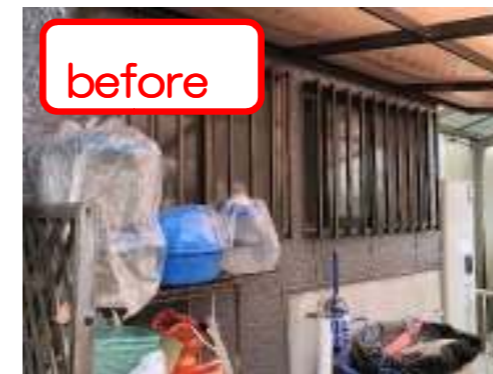
before

☆外壁のサイディングをめくり、サッシ交換します。

新しいサッシ周りのサイディングを張り替え、色を合わせて吹付塗装します。
